PERIZIA TECNICA DI STIMA DELL'INSEDIAMENTO INDUSTRIALE "LOTTO EX M.I.M.", SITO NELL'AREA INDUSTRIALE DELLA VALLE DI VITALBA, NEL COMUNE DI ATELLA (PZ)

Contrada Cappelluccia, sn - Comune di ATELLA (PZ) cap 85020 N.C.E.U. Fg. 45 Part. 1012

RELAZIONE TECNICA DI STIMA

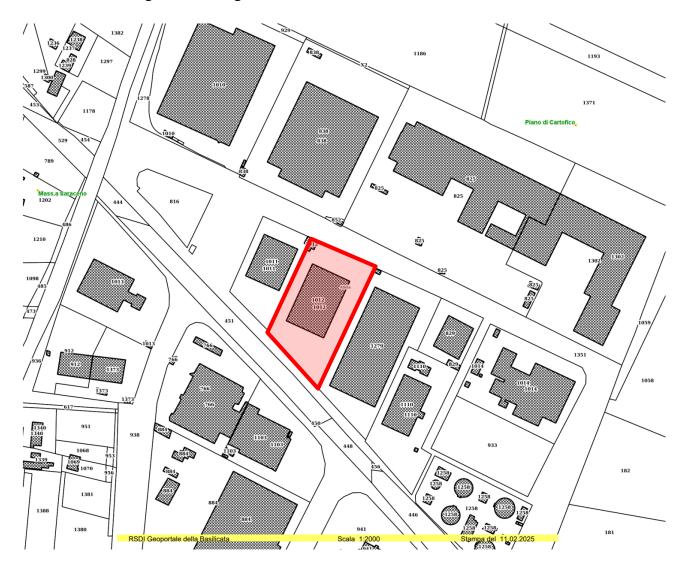
Figura 3 Inquadramento catastale

Il terreno su cui insiste il fabbricato oggetto di stima è censito nel catasto terreni del Comune di Atella (PZ) al Foglio n. 45, Particella n. 1012. Il fabbricato, invece, è censito nel catasto fabbricati del Comune di Atella al Foglio n. 45, Particella n. 1012. La conformità catastale è stata verificata attraverso la consultazione delle visure catastali aggiornate, che confermano la corretta identificazione e registrazione degli immobili ai fini fiscali e urbanistici.
